Schichtdienst

Die Sandwich-Bauweise ist fast so alt wie der GfK-Bootsbau selbst, heute werden fast alle Serienyachten und auch die meisten Einzelbauten aus Gewichts- und Festigkeitsgründen in diesem Verfahren produziert. Besonders Balsaholz war und ist als Kernmaterial aufgrund vieler Vorzüge sehr beliebt, führt aber mit fortschreitendem Alter einer Yacht oft zu Problemen. Jan Kuffel beschreibt die Kernsanierung eines 25 Jahre alten Regattaschiffes.

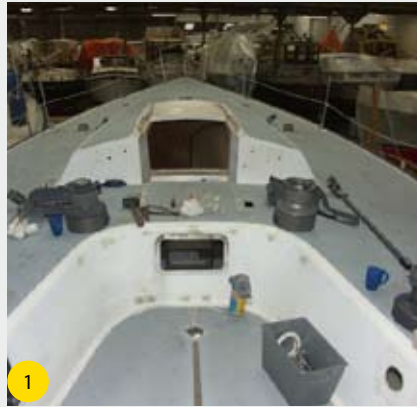
Abb. 1: Vor dem Bearbeiten des Decks müssen alle Beschläge demontiert werden, bei vielen Serienschiffen mit Innenschale kommt man allerdings nur schwer von unten an die Muttern heran.

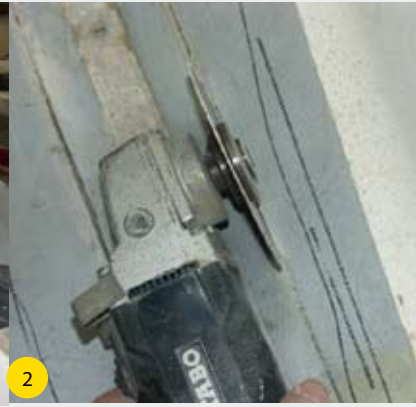
Abb. 2: Geschädigte Bereiche werden mit der Trennscheibe aufgeschnitten, hierbei sollte man zunächst mit kleinen Flächen beginnen.

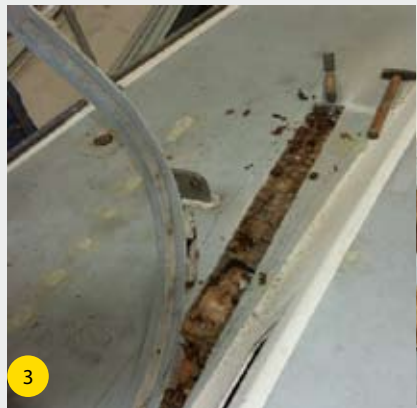
Abb. 3: Wenn sich das Decklaminat so einfach abziehen lässt, besteht keinerlei Verbund mehr zwischen Kern und Deckschichten.

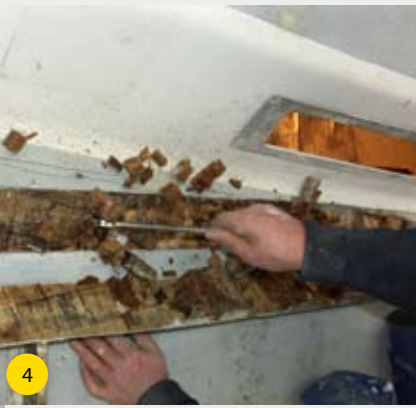
Abb. 4: Hier liegen die Balsa-Klötzchen nur noch lose auf dem unteren Laminat und sind komplett nass.

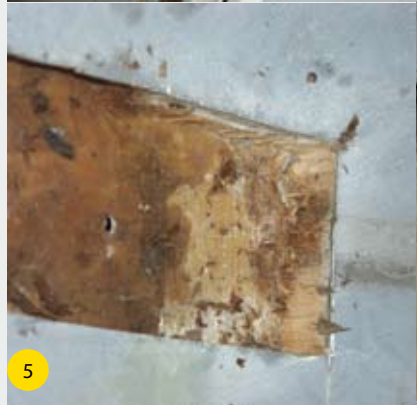
Abb. 5: Anschließend wird die Reparaturstelle vergrößert, bis man in gesunde Bereiche kommt.

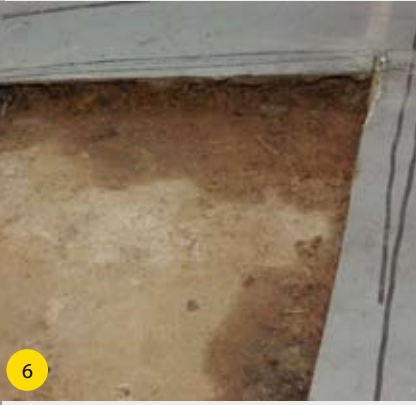
Abb. 6: Die Reparaturstellen und das untere Laminat müssen gut abtrocknen, bis der Neuaufbau beginnen kann.

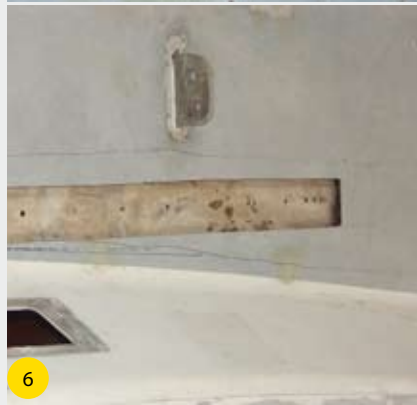
Abb. 7: Die vorbereitete Reparaturstelle. Nun müssen noch die Laminatkanten angeschrägt werden, um später das neue Decklaminat aufbringen zu können.

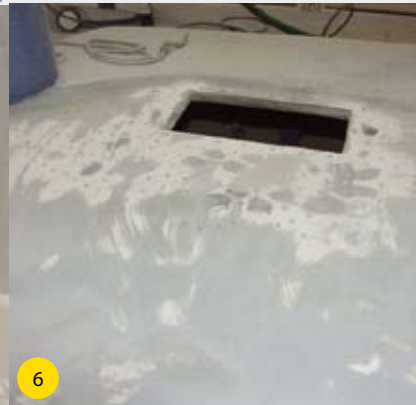
Abb. 8: Vor dem Laminieren müssen alle alten Farbschichten sowie das Gelcoat abgeschliffen werden, nur dann kann sich der neue Laminataufbau richtig verankern.

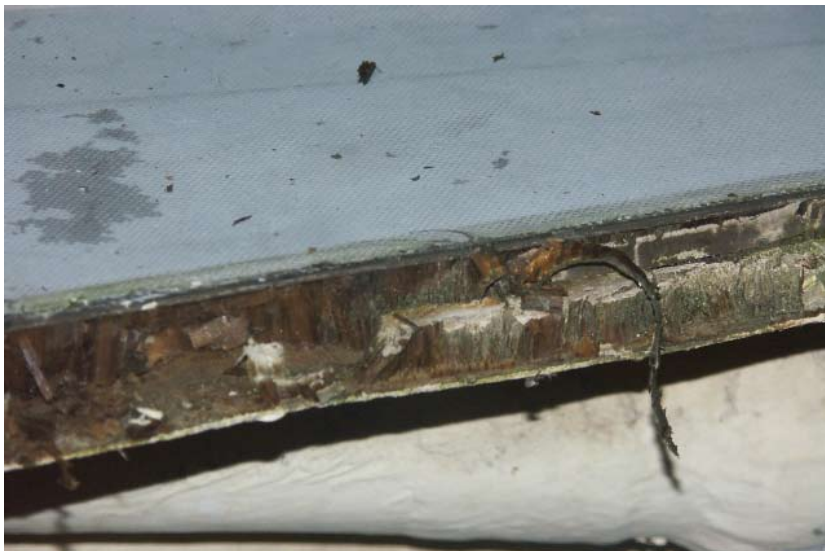
Offene Schnittkanten zum Sandwichkern dürfen nie unversiegelt bleiben, hier wird unweigerlich Feuchtigkeit in das Balsaholzziehen, was den Klebeverbund zerstört und einen zunächst unsichtbaren Verrottungsprozess in Gang setzt.

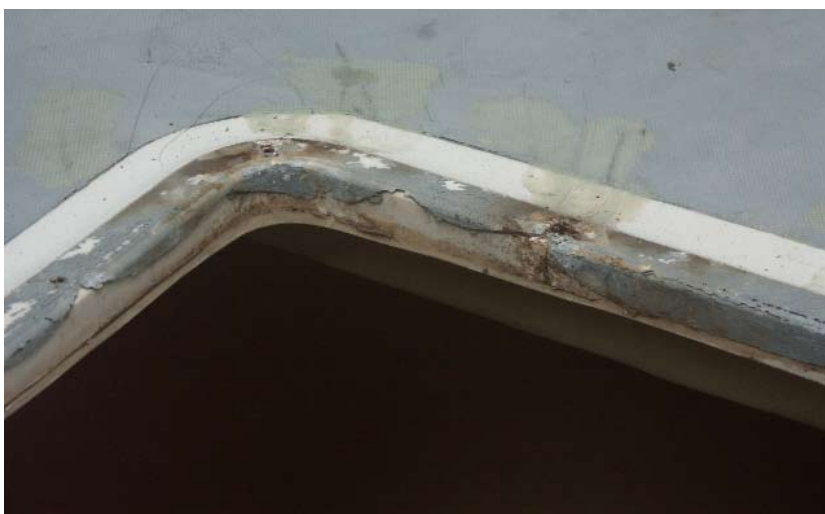
Das Einbauöffnung für das Vorluk war zwar mit einer Laminatkante versehen, dennoch hatte der Kern auch hier über die Verschraubung Wasser gezogen und war stellenweise gar nicht mehr vorhanden.

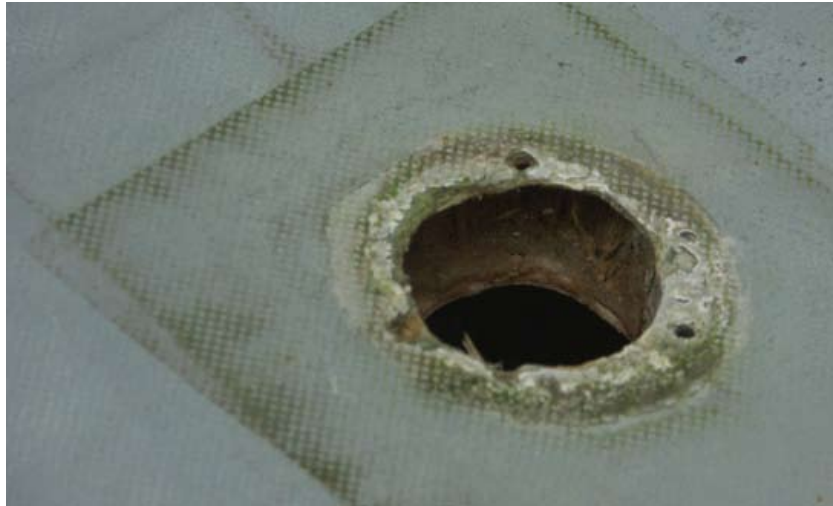
Eine Stelle von vielen, der Deckstützen für den Dieseltank. Auch hier mußte großflächig saniert werden.

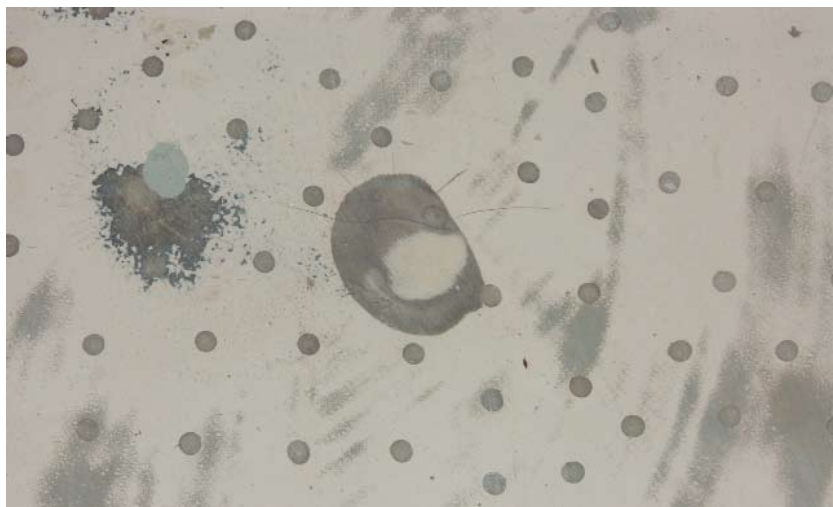
Nachdem Abschleifen fandensich unzählige Zeugen früherer Reparaturversuch in Form mit Harz verfüllter Bohrlöcher. Das Injizieren von Harz stellt aber keine ausreichende Baufestigkeit mehr her.

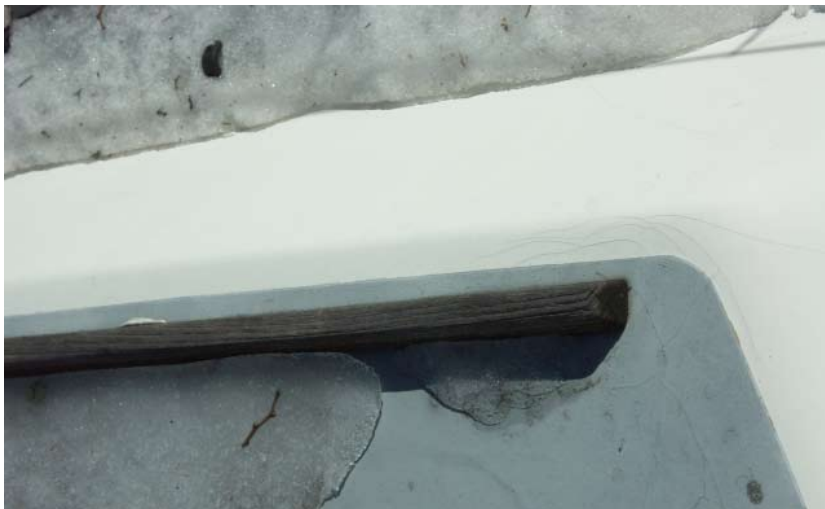
Frost beschleunigt die Zerstörung einer feuchten Sandwichkonstruktion durch hohen Druck, der die Schichten auseinandersprengt.

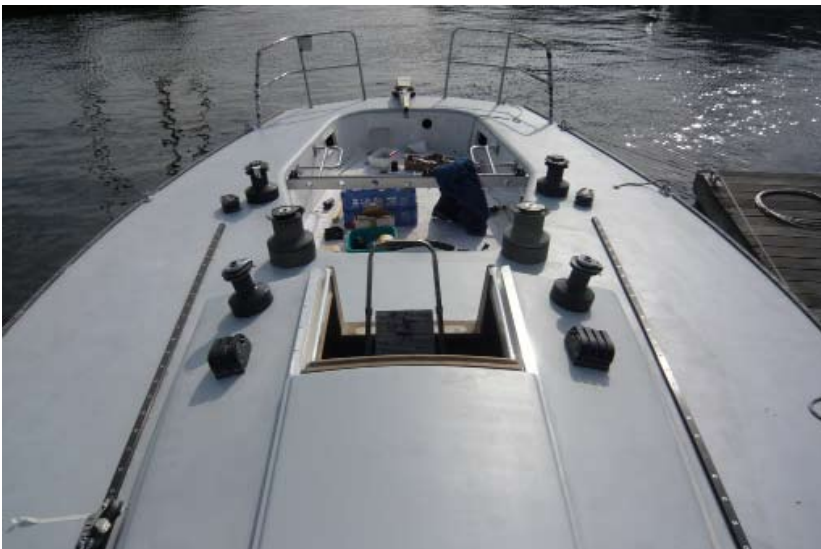
Das Endergebnis kann sich durchaus sehen lassen, auch wenn der Arbeitsaufwand hoch war. Eine solche Sanierung läßt sich bei guter Planung auch von Amateuren bewerkstelligen.
