Schichtdienst

Die Sandwich-Bauweise ist fast so alt wie der GfK-Bootsbau selbst, heute werden fast alle Serienyachten und auch die meisten Einzelbauten aus Gewichts- und Festigkeitsgründen in diesem Verfahren produziert. Besonders Balsaholz war und ist als Kernmaterial aufgrund vieler Vorzüge sehr beliebt, führt aber mit fortschreitendem Alter einer Yacht oft zu Problemen. Jan Kuffel beschreibt die Kernsanierung eines 25 Jahre alten Regattaschiffes.

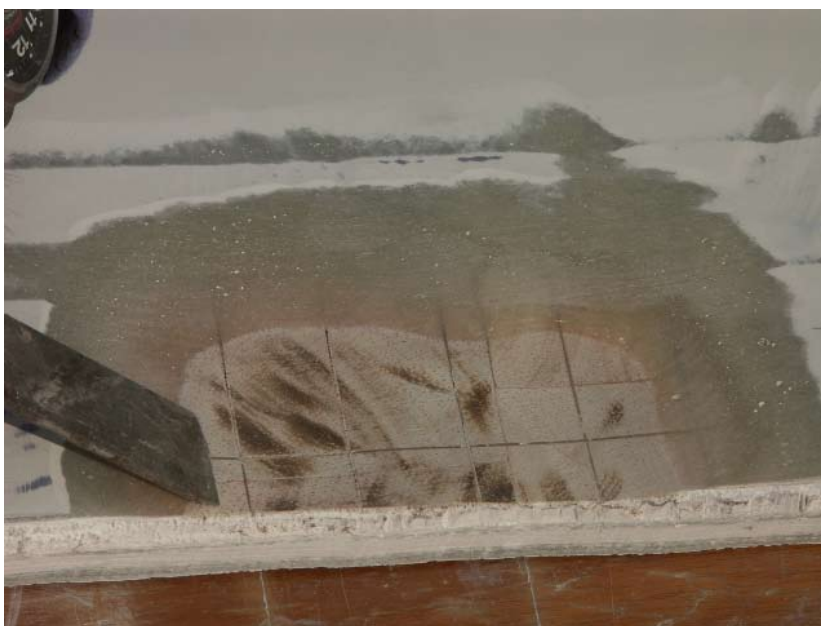
Balsaholz als Sandwich-Kern ist noch heute bei vielen Werften populär, es verfügt über gute mechanische Eigenschaften und Isolationswerte. Problematisch ist die Empfindlichkeit, wenn Feuchtigkeit eindringt.

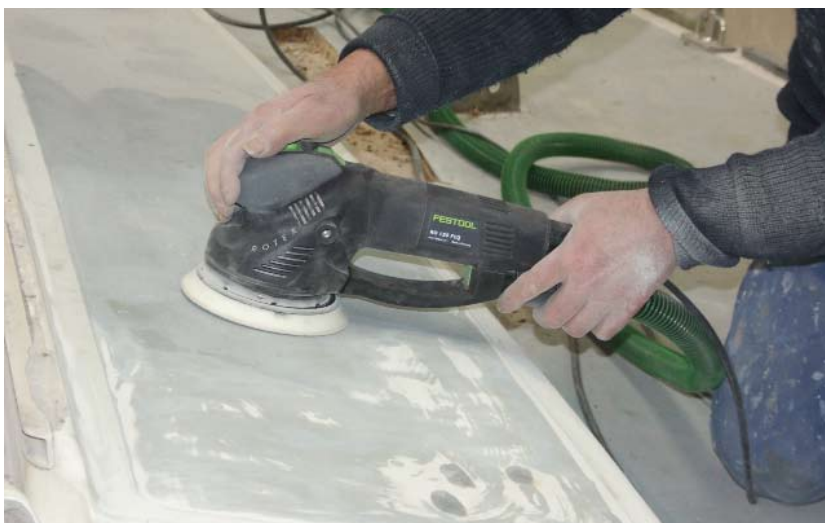
Mandarf nicht mit zu grobem Gerät zu Werke gehen, um auch nach dem Schleifen noch eine möglichst plane Oberfläche zu haben. Exzenterschleifer haben sich hier bewährt.
